Подборка материалов
по оценке работы «компактного утилизатора
энергосберегающих и люминесцентных ламп The Bulb Eater»
и аналогичных ему барабанных дробилок

1) Оценка работы дробилки «The Bulb Eater», выполненная независимой корпорацией GEO-CENTERS, INC. (США).

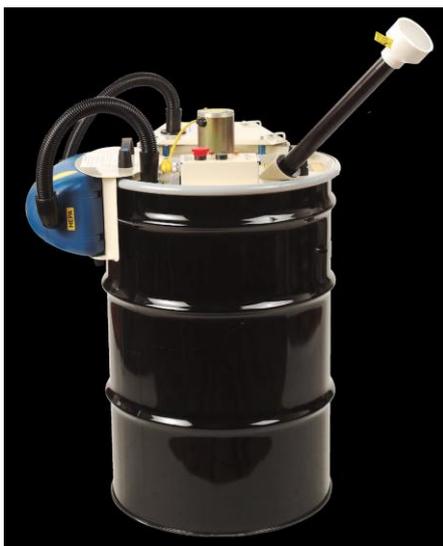
В сопроводительных материалах, которые прилагаются для потенциальных покупателей дробилки «The Bulb Eater» в Российской Федерации, официальный дистрибьютор сообщает, что GEO-CENTERS, INC. («независимая корпорация, занимающейся разработками в области систем безопасности окружающей среды при использовании военно-морского оборудования и проведении испытаний оружия массового поражения для государственных структур США») провела оценку (испытания) разработанной компанией Air Cycle Corp. дробилки «The Bulb Eater» (см. фото).

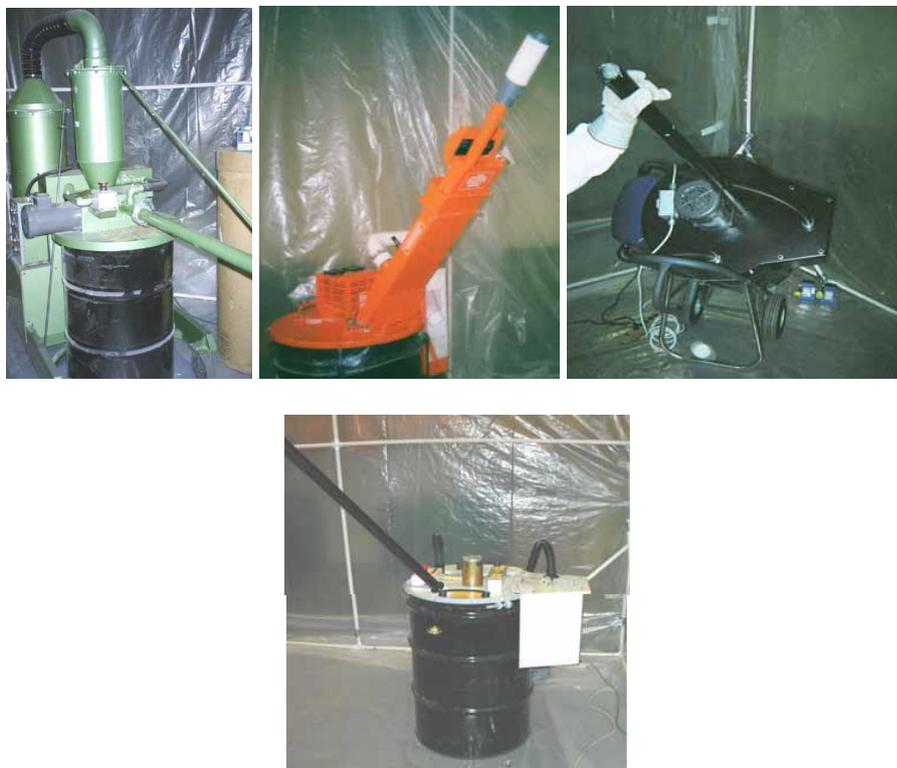
Агентство по охране окружающей среды США исследовало результативность работы 4-х дробилок барабанного типа (включая дробилку, очень похожую на «компактный утилизатор энергосберегающих и люминесцентных ламп The Bulb Eater» – см. ниже приводимые фото), которые представляют собой устройство, расположенное на верхнем торце 208-литрового стального барабана (бочки); через подающее отверстие трубообразной формы ртутные лампы попадают в барабан, где происходит их дробление. Задача исследований состояла в том, чтобы оценить способность дробилок к улавливанию ртути, эмитируемой из раздробленных ламп, в целях предотвращения загрязнения воздуха рабочей зоны и повышения безопасности персонала, эксплуатирующего дробилки.

Дробилки ламп, испытанные Агентством по охране окружающей среды США

- результативность работы дробилок может меняться в течение их жизненного цикла, а также при изменении состояния окружающей среды. Две дробилки существенно ослабили свою способность к улавливанию ртути из-за поломок измельчительных барабанов. На работу оборудования влияли изменения окружающей среды, в частности, изменения температуры в испытательном помещении.

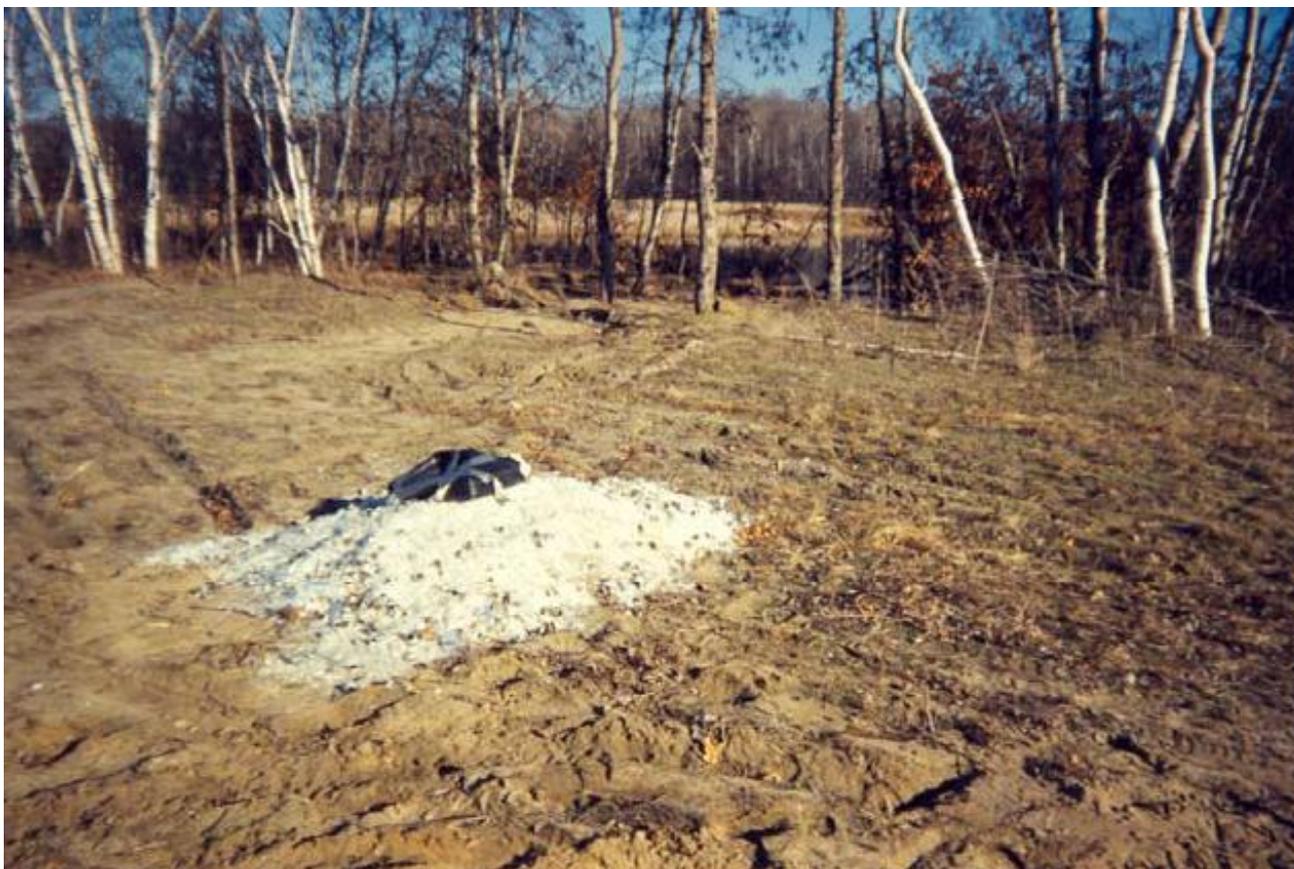
На приведенной Дж. Джилкесоном фотографии (см. ниже) показаны раздробленные в барабанной дробилке ртутные лампы, нелегально выброшенные (вместе с бочкой) в лесопосадку в одном из районов штата Миннесота. Это, в существенной мере, обусловлено тем, что профессиональная переработка «боя лам» (на специальных предприятиях) или его последующее размещение (на спецполигонах) стоит многократно выше, нежели переработка отслуживших свой срок «целых» ртутных ламп.

Раздробленные в дробилке лампы, нелегально выброшенные
в одном из районов шт. Миннесота (США)
